ÚJ TALAPZATÁRA AZ ÉV VÉGÉRE KERÜL VISSZA A HUSZÁREMLÉKMŰ

Restaurálni viszik a lovas szobrot

Bánvölgyi László szobrász, restaurátor tervei alapján születik újjá a szegedi Reök-palota előtti huszárszobor, amelyet ma visznek el a szakember műtermébe.

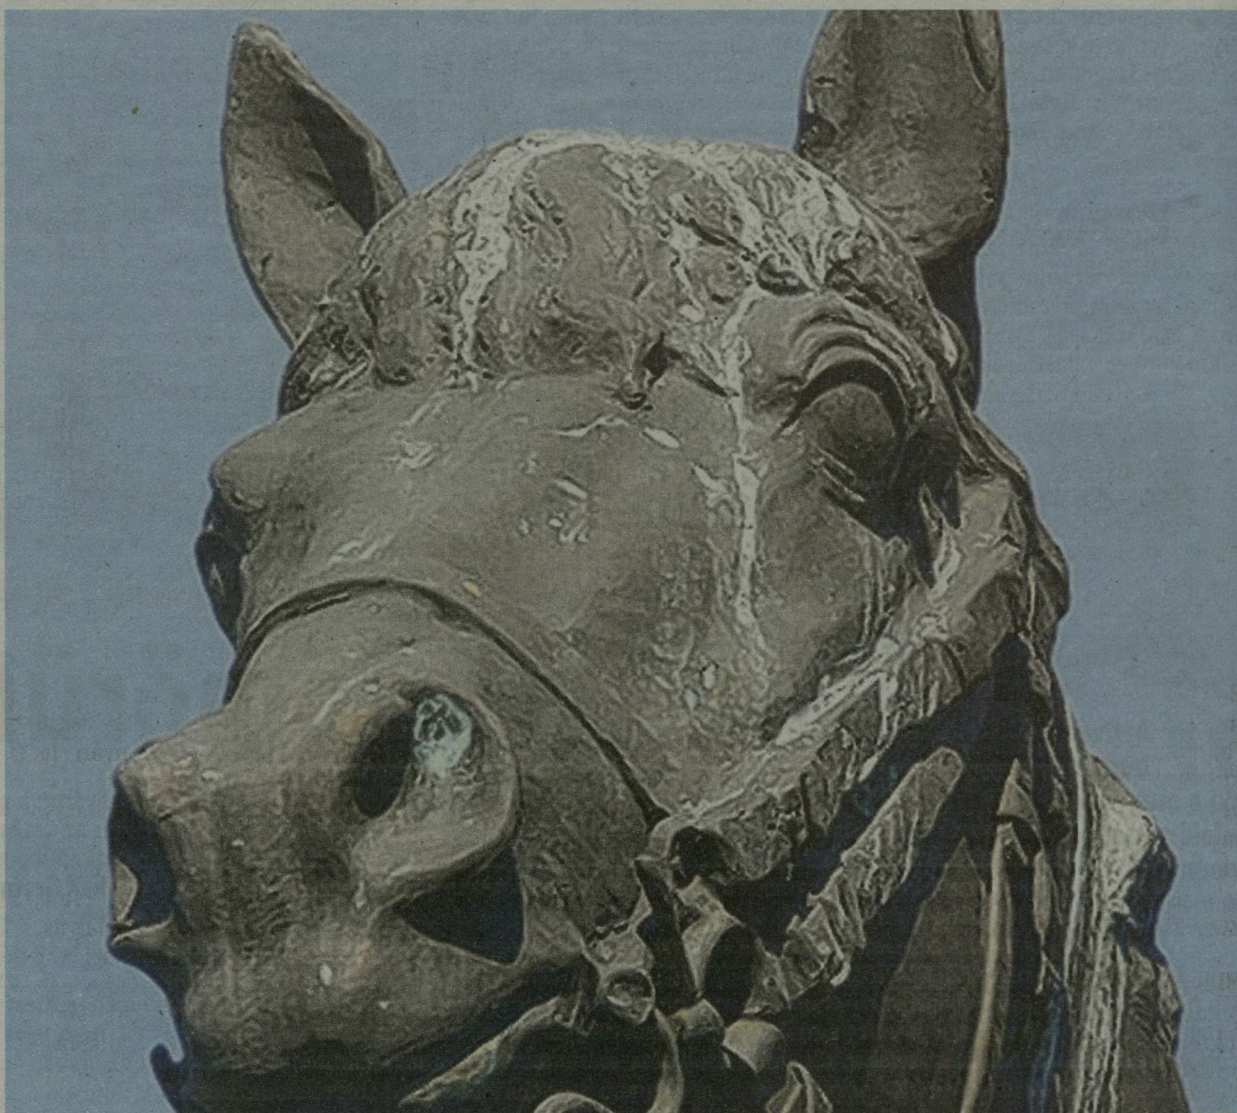
- A huszárszobrot a világháború idején olcsóbb alumínium-réz ötvözetből öntötték. Törekény volt, megpedezett, 1994-ben a város kérésére időtálló bronzból önttettem újra. Az eredeti lépcsője mészkből, a posztamense vékony márványlapokból készült. Ezek annyira szétfágytak, elrepedtek, hogy már 15 éve ki kellett volna cserélni, csakhogy nem volt rá pénz. Akkor egyedül a teljesen tönkrement Reök-palota felőli márványablakot cseréltem ki. A lovasról ráfolyt réz-oxidos, galambpiszkos lé beleivódott, semmivel nem oldható ki, nem takarítható le - magyarázta a mostani beavatkozás szükségességét Bánvölgyi László. Ahhoz, hogy egységesen, harmóniában kerüljön vissza év végére az egész alkotás, a huszárszobrot restaurálni kell. Hiába csak 15 éves, megrongálták: letörték a huszár sarkantyúját, és elgörbítették a kardját. Ezeket újra kell önteni. A huszárt és a lovat fémtisztára kell pucolni, ezt a szakember próbatétel után finomszemcsés vagy pasztás tisztítással végzi. Ezután alapos átvizsgálás következik, hogy a legapróbb hibákat, sérüléseket is kiküszöbölhesse. Az újraöntött részletek felillesztése után cizellálással eltünteti a hegesztés nyomait. Újrapatírozza, ezzel nyeri el a szobor az egyseges barna színét, majd viasszal be-

■ NEMCSAK A LÓ FARÁRA, A FEJÉRE IS RÁFÉR MÁR EGY KIS „CSUTAKOLÁS”

egyetlen változtatás az egész huszárszobron a posztamens köve lesz majd: a márvány helyett a fagyálló kemény

mészkből készül. Arra az eredeti stílusú és méretű betűkkel vésik fel a most látható szöveget.
